# Einstellanleitung

## Artikel-Nr. 499086

### Serviceanleitung ROMA-Bandspule

Aufzugsbandwechsel  
Einstellen von Schrägzug  
Einstellen der Lamellenwendung (bei Auffahrt)

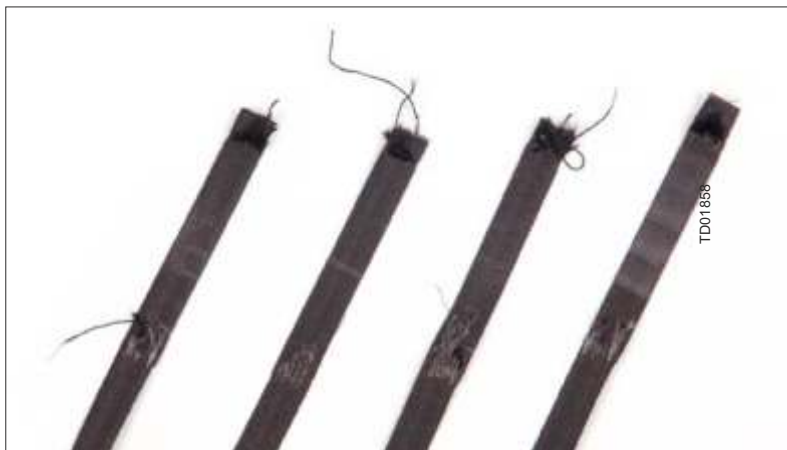
Ein Aufzugsband reißt bei einer Belastung von ca. 80kg, die Schlaufe an der unteren Seite bei ca. 25kg. Die maximal auftretende Belastung auf ein Aufzugsband bei einem Roma-Raffstore, unter Berücksichtigung der kritischen Grenzfälle, Umwelteinflüsse und Montagetoleranzen, beträgt ca. 15kg.

Bei einem Schadenfall handelt es sich in den meisten Fällen um einen Gewaltbruch, der durch eine kurzfristige Überbelastung der Schlauffennaht herbeigeführt wird.

Mögliche Ursachen sind:

- Motorfährt nicht auf Pilzabschaltung des Motors  
Transportsicherung nicht entfernt?  
Abschaltpilz nicht mehr vorhanden?
- Extremer Schrägzug  
Behang ist aufgelaufen?
- Behang bleibt in AUF-Richtung hängen  
Blende eingedrückt? Türgriff (nach außen)?
- Motor verliert die untere Endlage  
Sind die Motoren Parallel verdrahtet?
- Erhöhte Kräfteinwirkung auf den Behang/das Aufzugsband  
Behang/Endleiste war festgefroren?  
Unzulässig hohe Windbelastung?
- Montagefehler  
Führungsschienen sind so eng/breit, dass bei Sonneneinstrahlung der Behang klemmt

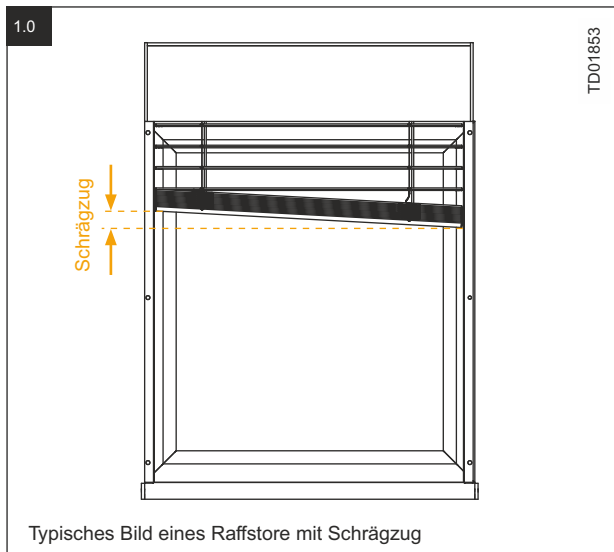
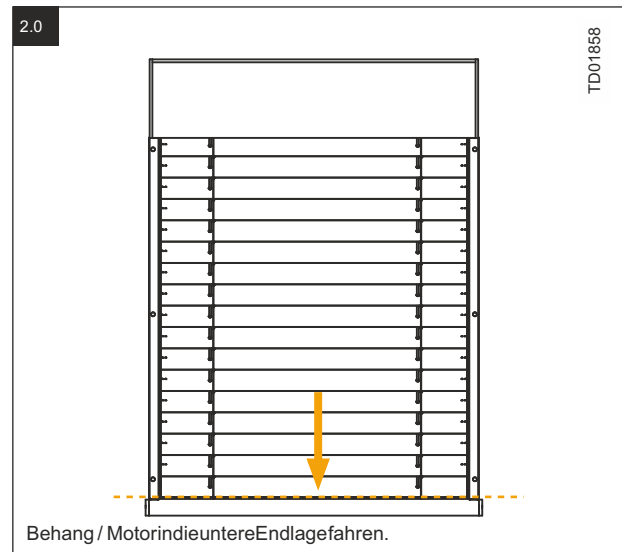
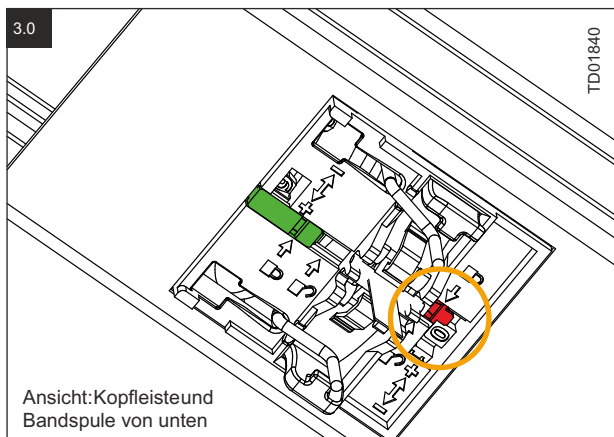
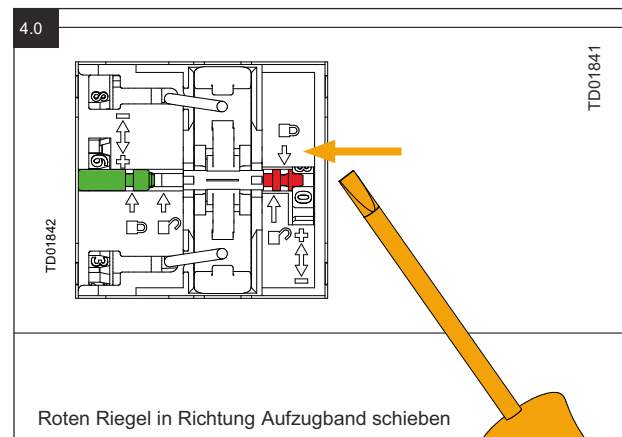
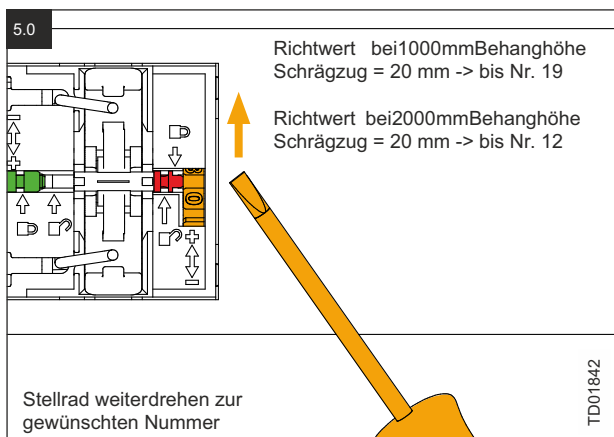
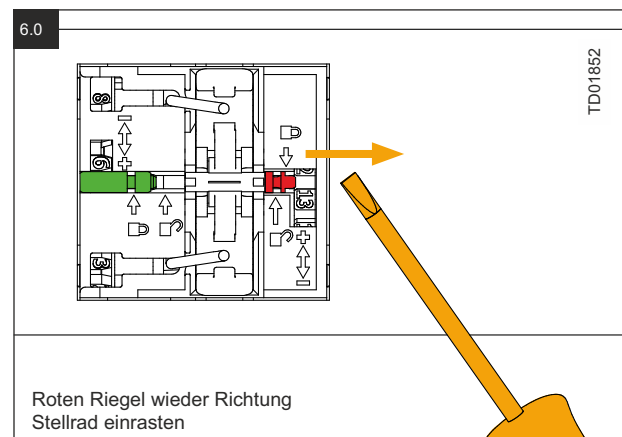
## Einstellen von Schrägzug

Der Grund für einen Schrägzug ist ein abweichendes Wickelverhalten der Aufzugsbänder innerhalb eines Behangs. Im abgefahrenen Zustand ist keine Schräglage zu sehen. Bei der Auffahrt nimmt eine Schrägstellung des Lamellenpaketes dann immer weiter zu. Da es sich um ein textiles Band handelt, ist ein abweichendes Wickelverhalten nicht immer zu vermeiden. Zulässig, da keine Beeinträchtigung von Funktion und Lebensdauer vorliegt, ist ein Schrägzug von 15mm pro Meter Behanghöhe.

Mögliche Ursachen sind

- Unterschiedliche Reibung in der Behangführung  
Seil-Führungsschienenkombination? Kopfleisten nicht vermittelt?
- Unterschiedliche Dicke des Aufzugsbandes  
Verschmutzung oder Insekten werden mit eingewickelt?
- Externe Krafteinwirkung  
Wurde der Behang an einer Stelle gehalten?
